Crítica del Estudio de Impacto Ambiental: Parque Eólico Fuente Pico

Resumen

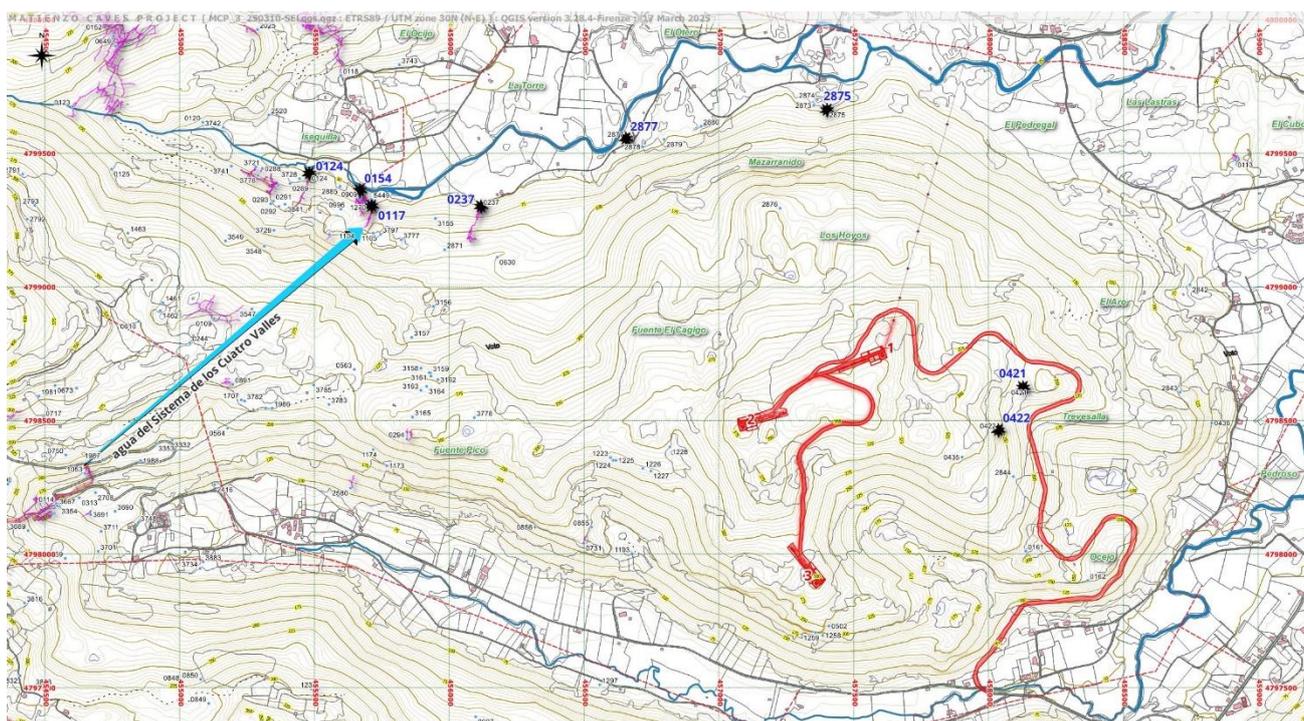
Figura 1 Mapa con una cuadrícula de 500 m. **Ocho cuevas en riesgo están resaltadas.** El pasaje de cueva topografiado se muestra como una línea púrpura. A la izquierda, el agua de Cueva Lueva (parte del Sistema de los Cuatro Valles de 78 km de longitud) fluye hacia la surgencia de Los Boyones.

El EsIA identifica solo 11 cuevas supuestamente no en riesgo, mientras omite al menos 8 otras que podrían ser directamente impactadas, la mayoría de las cuales son surgencias alrededor de la base de la colina. Esta presentación selectiva subestima significativamente el impacto potencial del proyecto en el sistema kárstico. Una lista de cuevas, surgencias y riesgos se encuentra en el Anexo 1.

Anexo 1 - Cuevas y resurgencias en riesgo, todas en el T.M. de Voto.

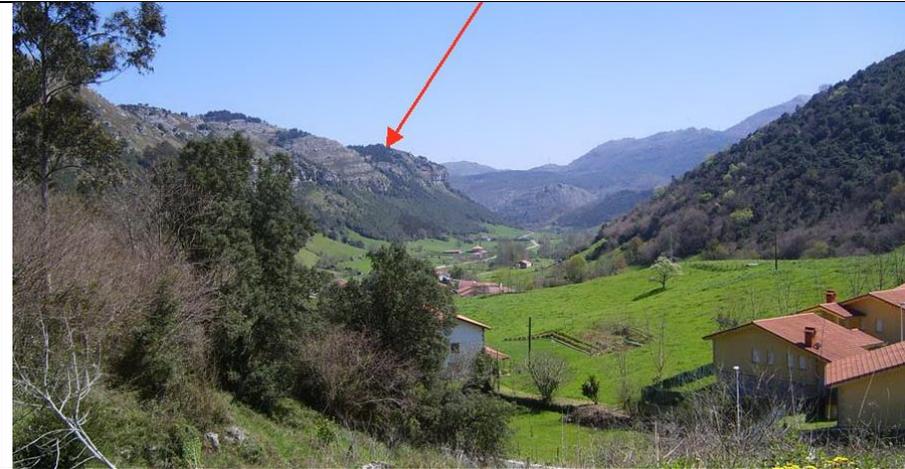
La vista desde el extremo oeste del valle de Llueva, justo antes de que la carretera desde Fuente las Varas se nivele. La flecha señala el área donde se propone instalar 3 generadores de 193 m de altura. La cima de la colina está aproximadamente a 225 m por encima del fondo del valle.

El EsIA subestima el impacto visual de los aerogeneradores de 194 m de altura ubicados en una cima que ya está 225 m por encima del nivel del valle:

1. Los aerogeneradores serán visibles desde el pintoresco valle de Llueva y desde las viviendas cercanas, creando estructuras industriales completamente desproporcionadas con respecto al paisaje natural.
2. La carretera desde Fuente las Varas hasta San Miguel, que serpentea por la cabecera del valle de Llueva, tendrá vistas completas de estas estructuras desproporcionadas.
3. Se pueden ver dos fotos en el Anexo 2.

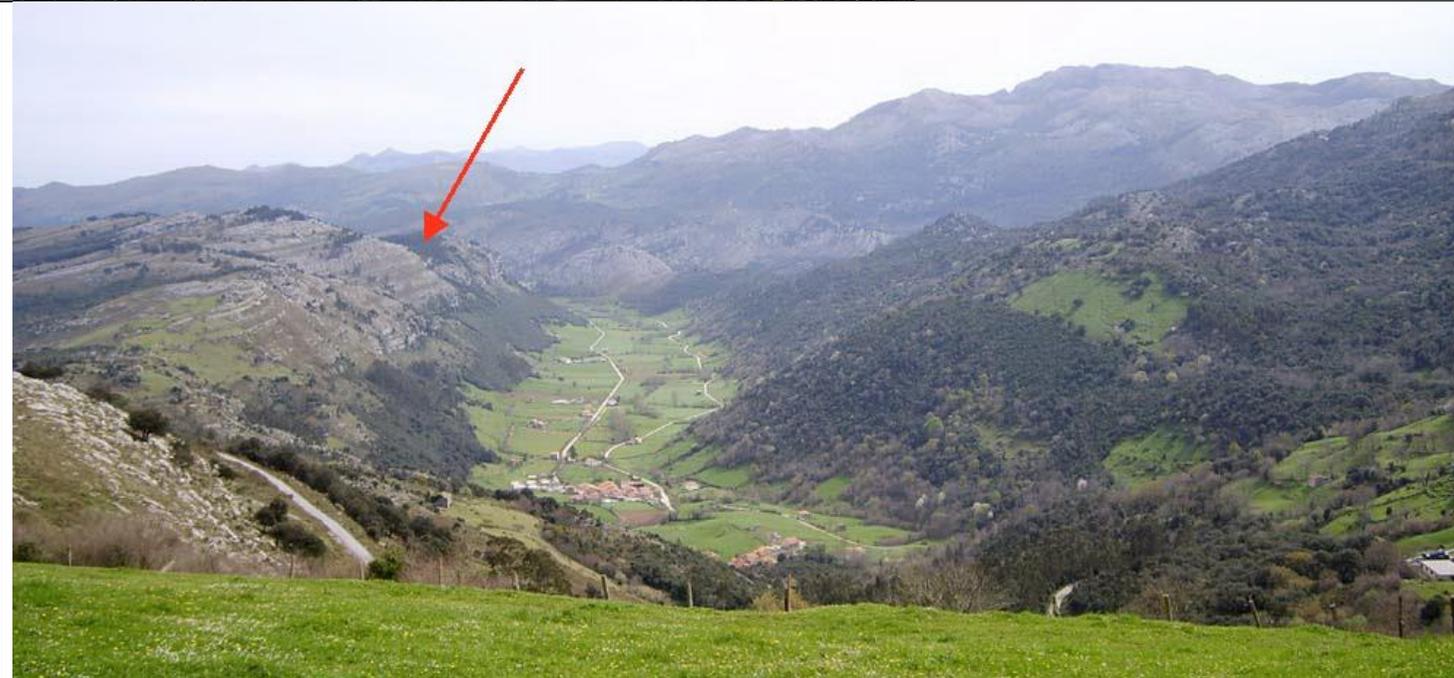
La hermosa vista hacia abajo del valle de Llueva, desde la carretera que serpentea desde Fuente las Varas. La flecha señala el área donde se propone instalar 3 generadores de 193 m de altura. La cima de la colina está aproximadamente a 225 m por encima del fondo del valle.

Estos son generadores enormes, completamente desproporcionados con respecto al paisaje.

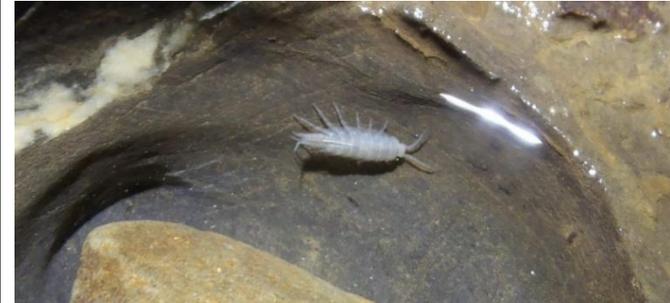
Arriba: *Cantabroniscus* en Orillonzuco (#1162) Foto: Juan Corrin

Cantabroniscus ha sido fotografiado al menos 6 veces en diferentes cuevas en Matienzo y sus alrededores..

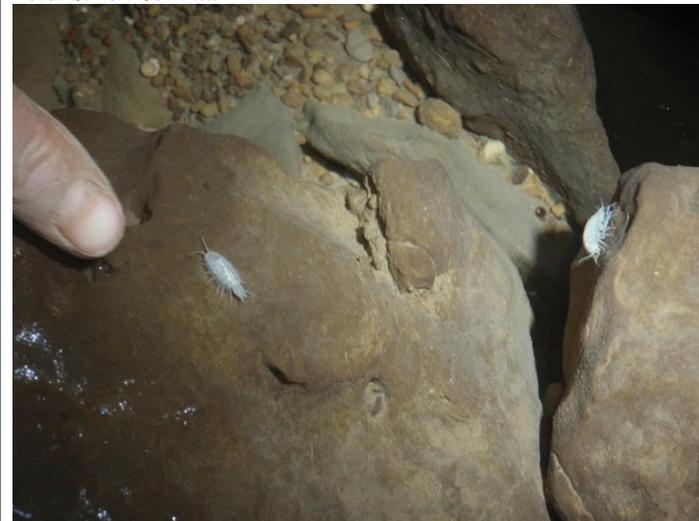
Abajo: *Cantabroniscus* en Cueva de Fresnedo 2 (#0841)

Foto: Simon Cornhill
