Crítica del Estudio de Impacto Ambiental: Proyecto del Parque Eólico Moncubo

Resumen

Este documento presenta un análisis crítico del Estudio de Impacto Ambiental (EsIA) para el proyecto propuesto del parque eólico Moncubo. El sitio del proyecto está situado en 9,5 kilómetros cuadrados de karst calcáreo de tierras altas, un ecosistema complejo y vulnerable. Nuestro análisis revela deficiencias significativas en la consideración del entorno kárstico tridimensional, particularmente su red subterránea de fisuras, cuevas y sistemas hídricos. Argumentamos que la ubicación propuesta es fundamentalmente inadecuada para el desarrollo de un parque eólico debido al daño irreparable que se infligiría a este delicado ecosistema kárstico cantábrico.

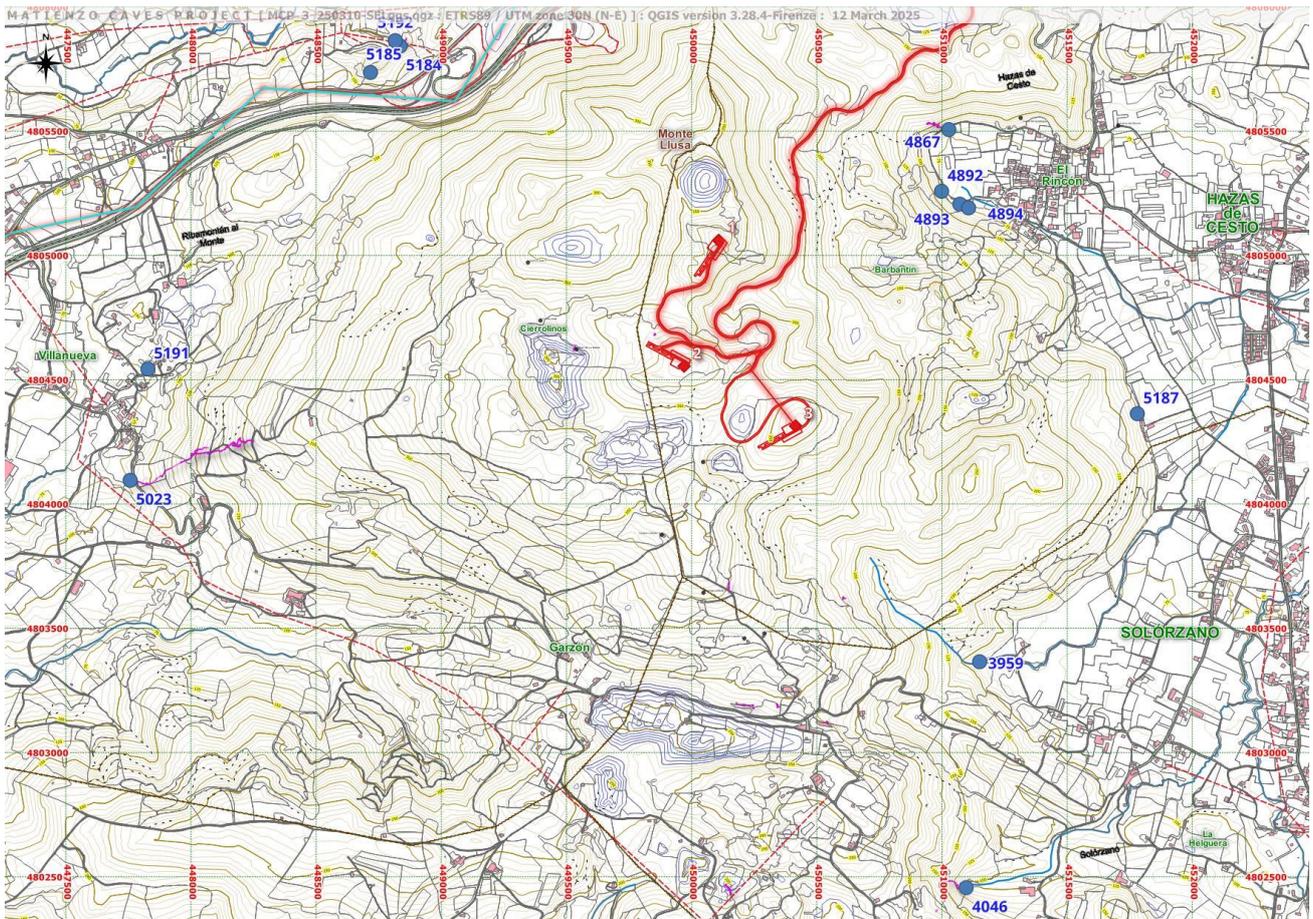
Figura 1. Cuadrícula de 500m. Manantiales en riesgo. Observe la extensión del pasaje de la cueva (línea morada) en Villanueva (#5023)

Varios manantiales documentados por el Proyecto de Cuevas de Matienzo (p 13) se encuentran alrededor de las laderas del Monte Llusa y hacia el sur:

- Fuente de Villanueva (#5023), Villanueva, Ribamontán al Monte
- Fuente de agua (#5191), Villanueva, Ribamontán al Monte
- Fuente del Real (#4893), El Rincón, Hazas de Cesto
- Surgencia (#4894), El Rincón, Hazas de Cesto
- Manantial de tiempo húmedo (#4892), El Rincón, Hazas de Cesto
- Manantial de tiempo húmedo (#4867), El Rincón, Hazas de Cesto
- Manantial de tiempo húmedo (#5187), Hazas de Cesto
- Surgencia (#3959), Solórzano
- Cueva del Arroyo de Canastrillas (#4046), Solórzano
- "Bombeo de Anero", suministro público de agua (#5184), Ribamontán al Monte
- Surgencia de inundación (#5192), Ribamontán al Monte

Estos manantiales requieren un monitoreo integral para cambios de flujo y contaminación durante todas las fases del ciclo de vida del parque eólico, sin embargo, la EsIA carece de disposiciones adecuadas para dicho monitoreo. Los detalles de estos manantiales se muestran en el anexo 1, y las posiciones en el mapa se muestran en la figura 1, a continuación.

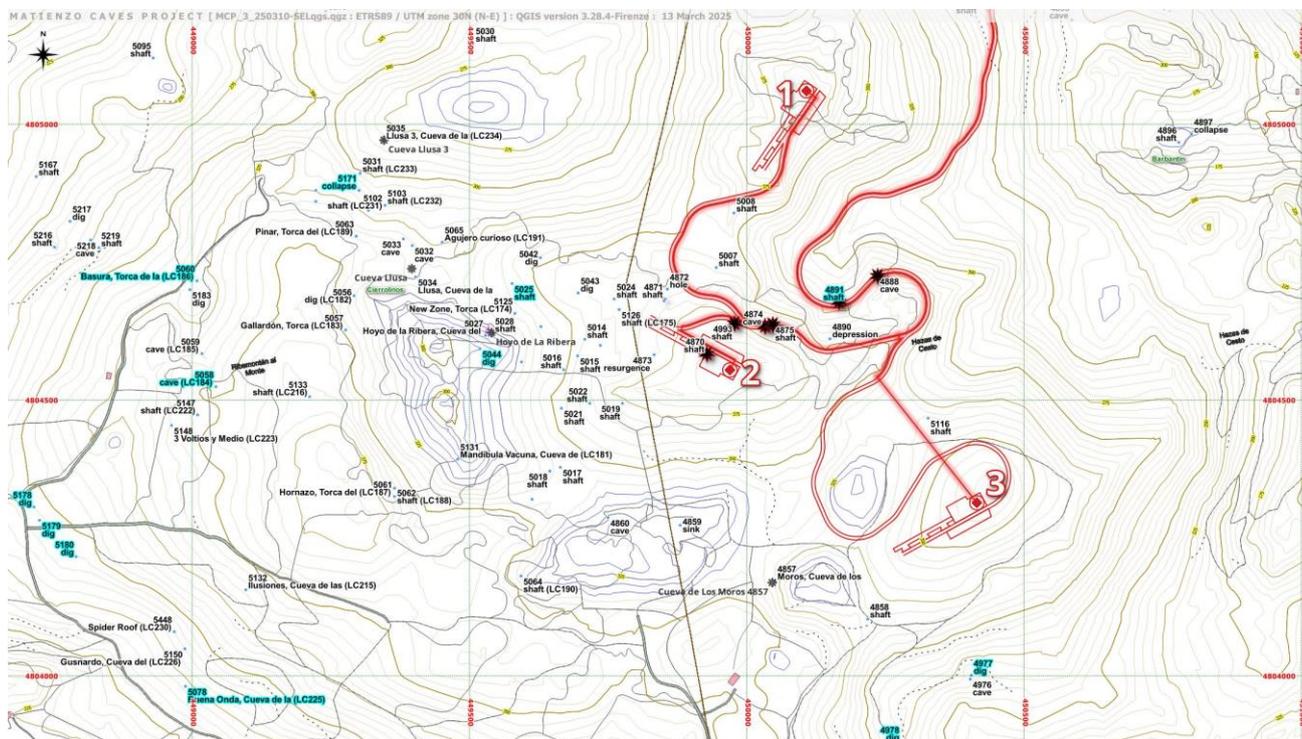
Figura 2 Cuadrícula de 500m. Seis elementos que serán destruidos por la Alternativa 1. La Plataforma 2 aparentemente se está construyendo sobre un estanque y un torca ancho y profundo.

La plataforma y el generador 2 están ubicados directamente sobre un estanque cercado y un torca profundo y ancho cercado (#4870). ¿Ha sido este punto realmente visitado por el proponente, o el mapeo del archivo shapefile es incorrecto?

Además, varias cuevas y pozos serán destruidos a medida que se construyan nuevas carreteras para la Alternativa 1. Estos sitios "en riesgo" se muestran en la Figura 2, a continuación.
