Crítica del Estudio de Impacto Ambiental del Parque Eólico Sierra de Sel

Esta crítica del *Proyecto de Cuevas de Matienzo* (MCP) aborda el Estudio de Impacto Ambiental (EsIA) para el propuesto parque eólico de 10 aerogeneradores en la Sierra de Sel, una zona de karst calizo de alto nivel. Tras una revisión exhaustiva del documento de 1.271 páginas, es evidente que el proyecto es fundamentalmente inadecuado para esta ubicación debido a la naturaleza compleja y tridimensional de los entornos kársticos. El estudio subestima significativamente el impacto en el ecosistema subterráneo, que se extiende mucho más allá de la huella superficial del proyecto.

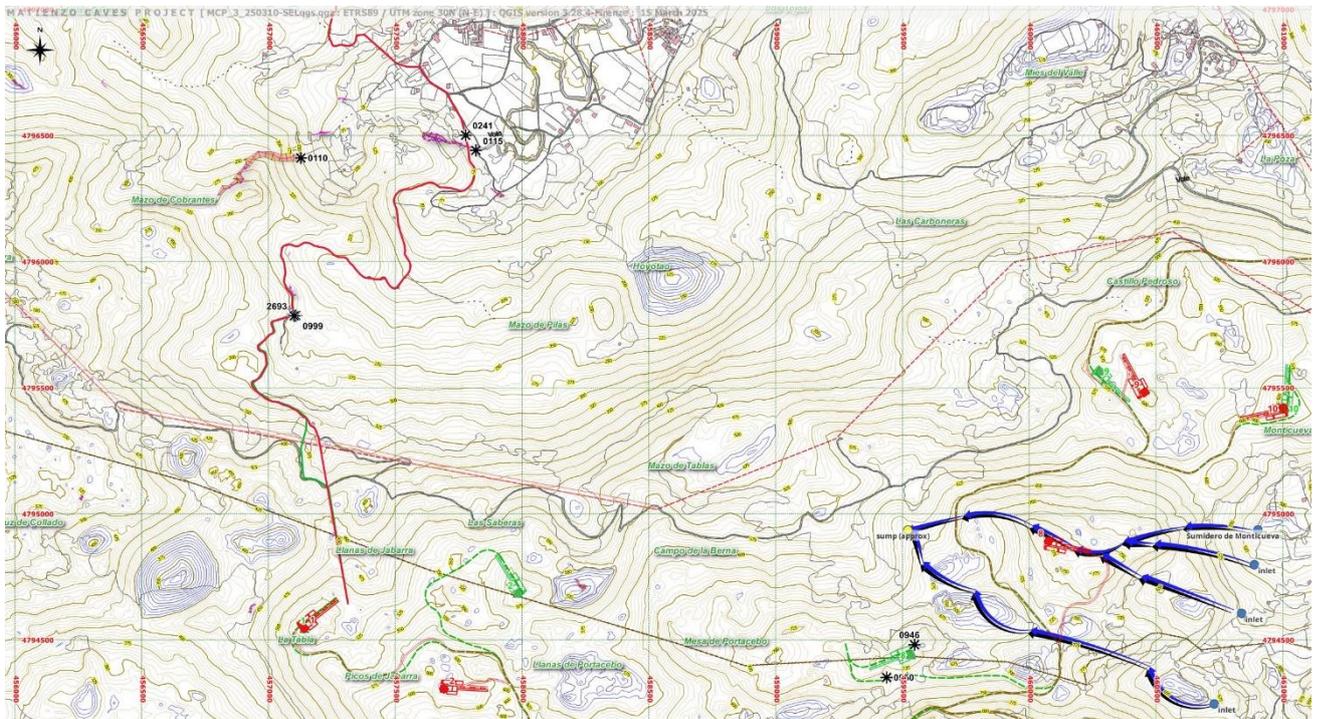
Figure 1a Área norte. Cuadrícula de 500 m. Se muestran las Alternativas 1 (rojo) y 3 (verde). Las cuevas en riesgo están resaltadas y la ruta aproximada del agua subterránea del Sumidero de Monticueva se muestra en azul. Ver anexos 1, 2 y 3 para detalles.

No se han realizado estudios de trazado de agua por parte del promotor desde los sumideros de alto nivel, dejando sólo conjeturas sobre la mayoría de los patrones de drenaje. Esto representa un serio defecto metodológico en la evaluación de impacto. Cualquier alteración del drenaje superficial a través de la construcción de carreteras y plataformas para generadores modificará inevitablemente los patrones de drenaje subterráneo al bloquear rutas existentes y abrir nuevas, potencialmente causando que las surgencias dejen de fluir y creando nuevos flujos de salida impredecibles. Las surgencias en riesgo (hasta donde conocen los miembros del Proyecto de Cuevas de Matienzo) se muestran en las figuras 1a y 1b.

Un sistema subterráneo importante es el Sumidero de Monticueva. Este fluye de este a oeste y pasa por debajo del generador 8, alternativa 1. Según la topografía de la cueva (figura 2), la cueva termina en un sifón. Puede haber otros alimentadores al sistema que traerán agua desde más lejos. La ruta conocida aproximada del agua subterránea se muestra en azul en las figuras 1a y 1b.

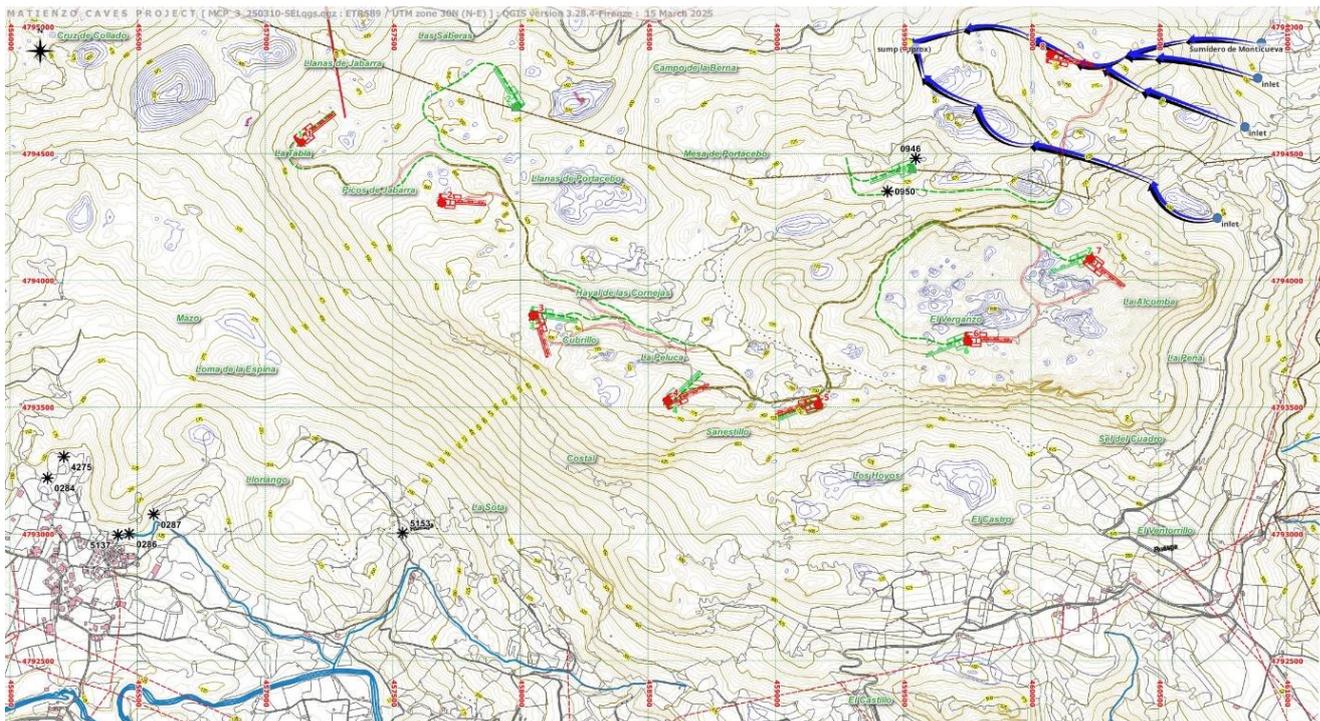
Figura 1b Área sur. Cuadrícula de 500 m. Se muestran las Alternativas 1 (rojo) y 3 (verde). Las cuevas en riesgo están resaltadas y la ruta aproximada del agua subterránea del Sumidero de Monticueva se muestra en azul. Ver Anexos 1, 2 y 3 para detalles.

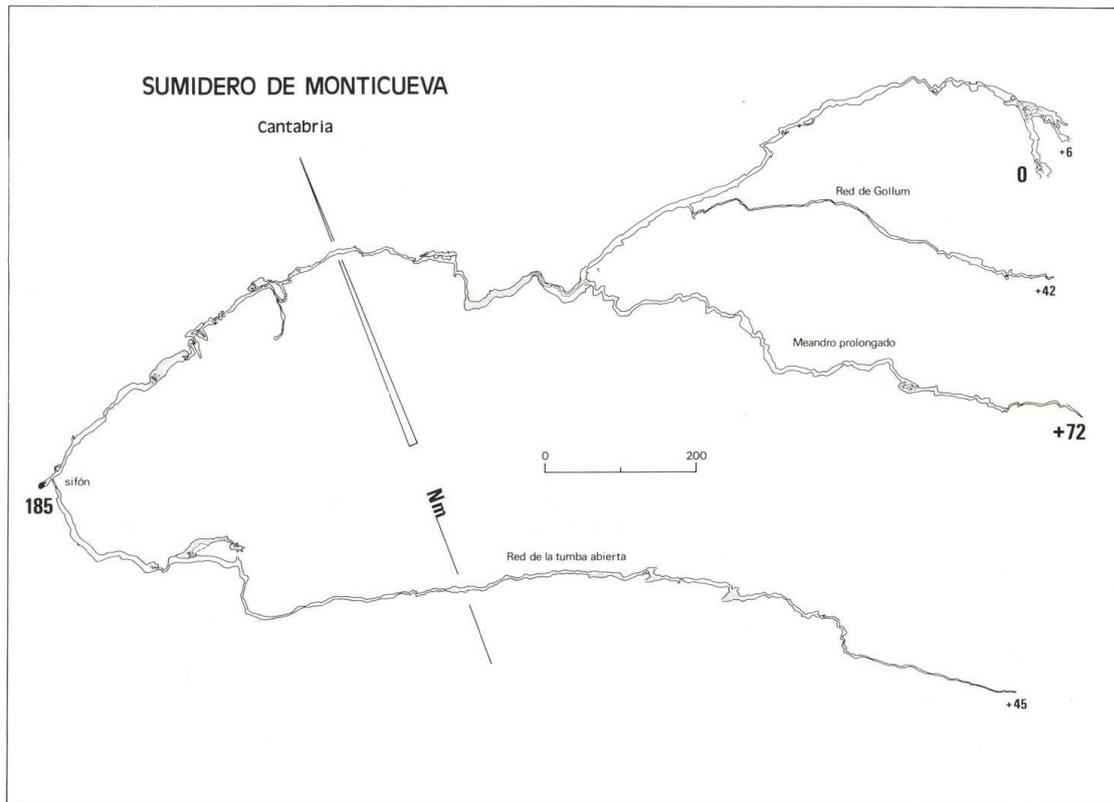
Figure 1 Sumidero de Monticueva. The underground flow is shown in blue on figures 1a and 1b.

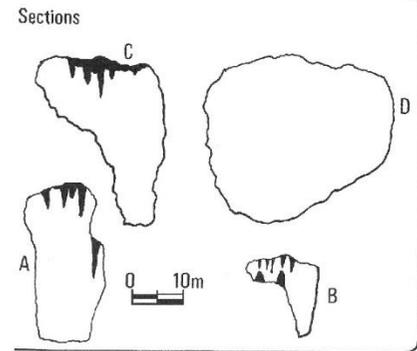
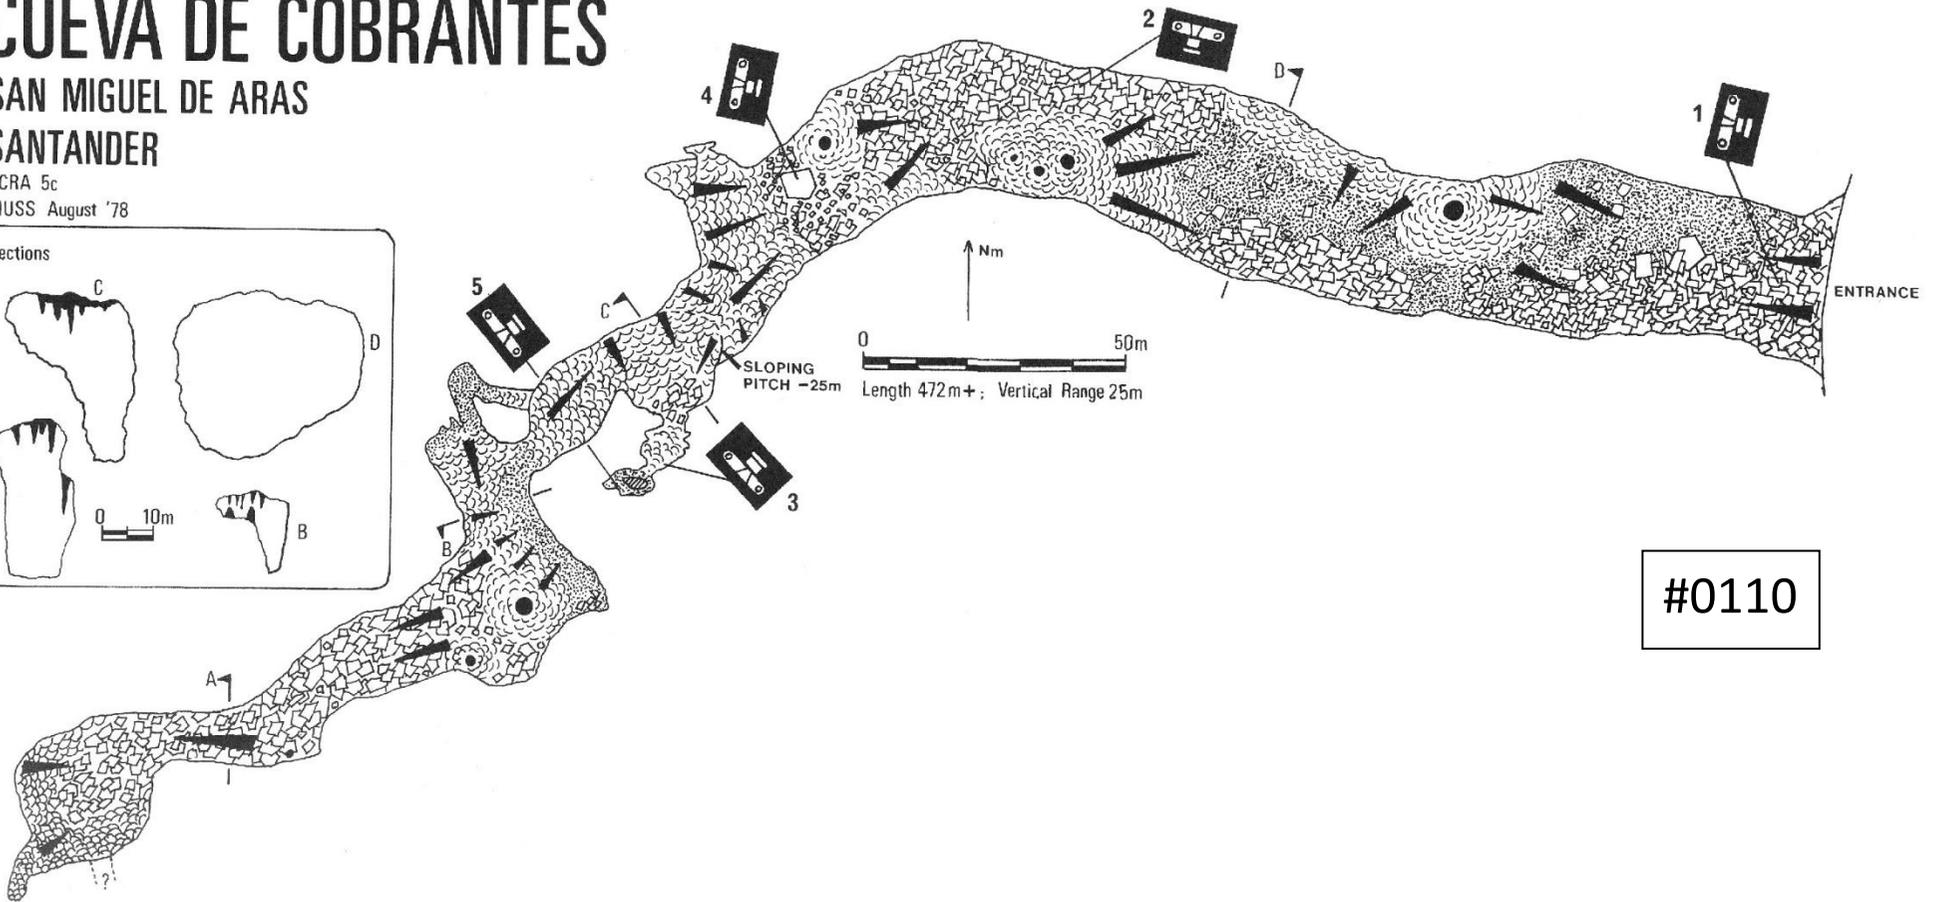
CUEVA DE COBRANTES

SAN MIGUEL DE ARAS

BCRA 5c
MUSS August '78

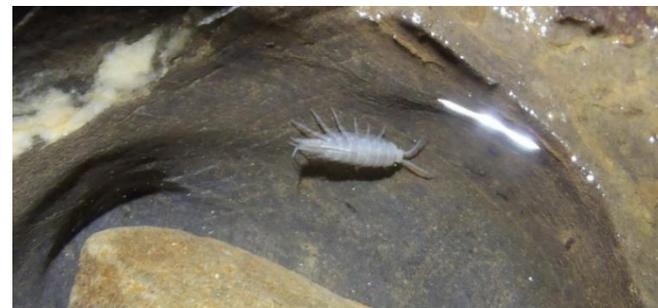
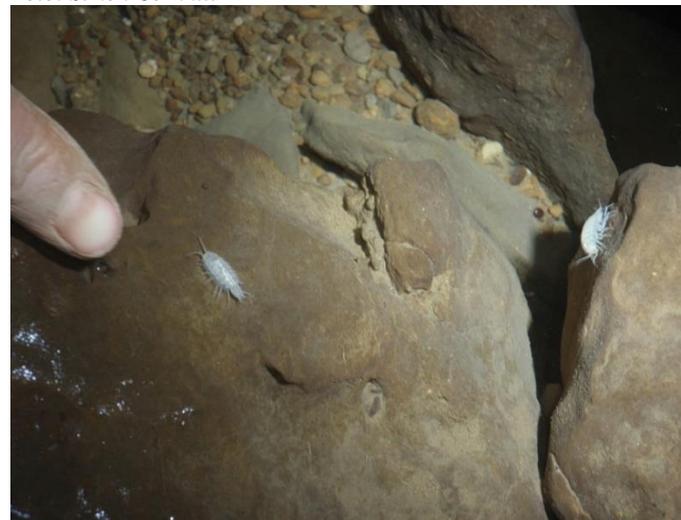
Arriba: *Cantabroniscus* en Orillonzuco (#1162) Foto: Juan Corrin

Abajo: *Cantabroniscus* en Cueva de Fresnedo 2 (#0841)
Foto: Simon Cornhill

Cantabroniscus ha sido fotografiado al menos 6 veces en diferentes cuevas en Matienzo y sus alrededores..
